Intercambiador de Avenida de América

Intercambiador Avenida de América

LA OBRA

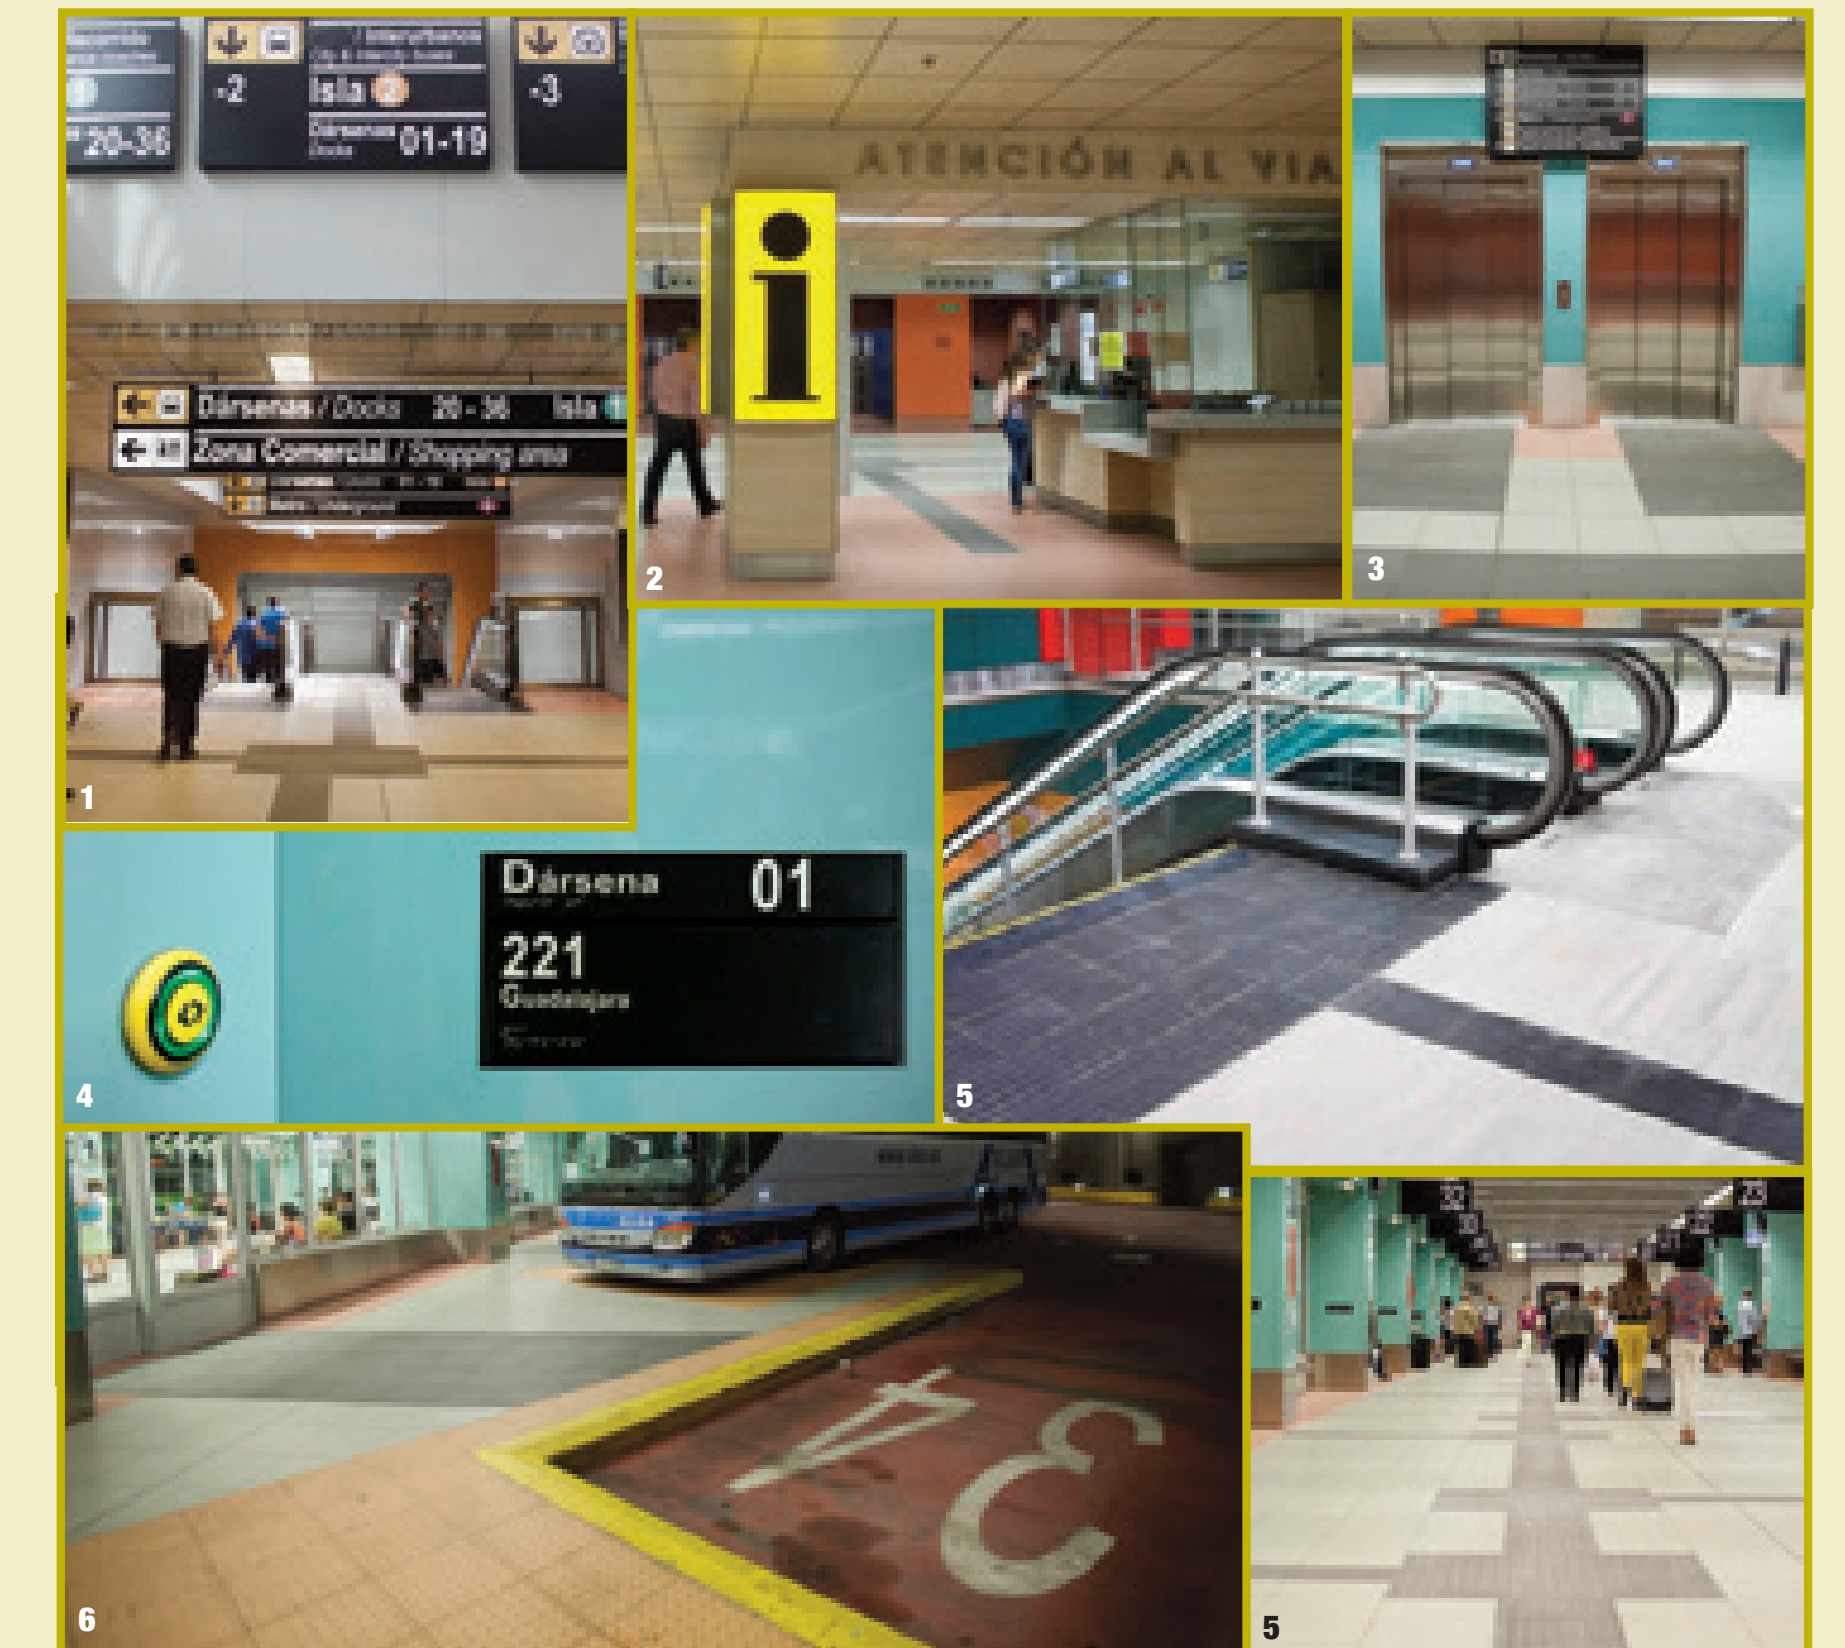
Con la reforma del Intercambiador de Avenida de América, se ha dotado al edificio y al entorno de una inmejorable accesibilidad, pensando en adaptarse a la diversidad de necesidades que presentan los clientes del Sistema de Transporte Público de la Comunidad de Madrid. Poder moverse con autonomía y facilitar la orientación y el acceso a la información para todos, son las premisas que han guiado la consensuada ejecución de la reforma.

- 1 ► Señalización
- 2 ► Punto de Información accesible
- 3 ► Nuevos ascensores
- 4 ► Pulsadores óptico-acústicos
- 5 ► Información en Braille
- 6 ► Encaminamientos en pavimento podotáctil con contraste cromático
- 7 ► Baldosa amarilla abotonada en borde de andén

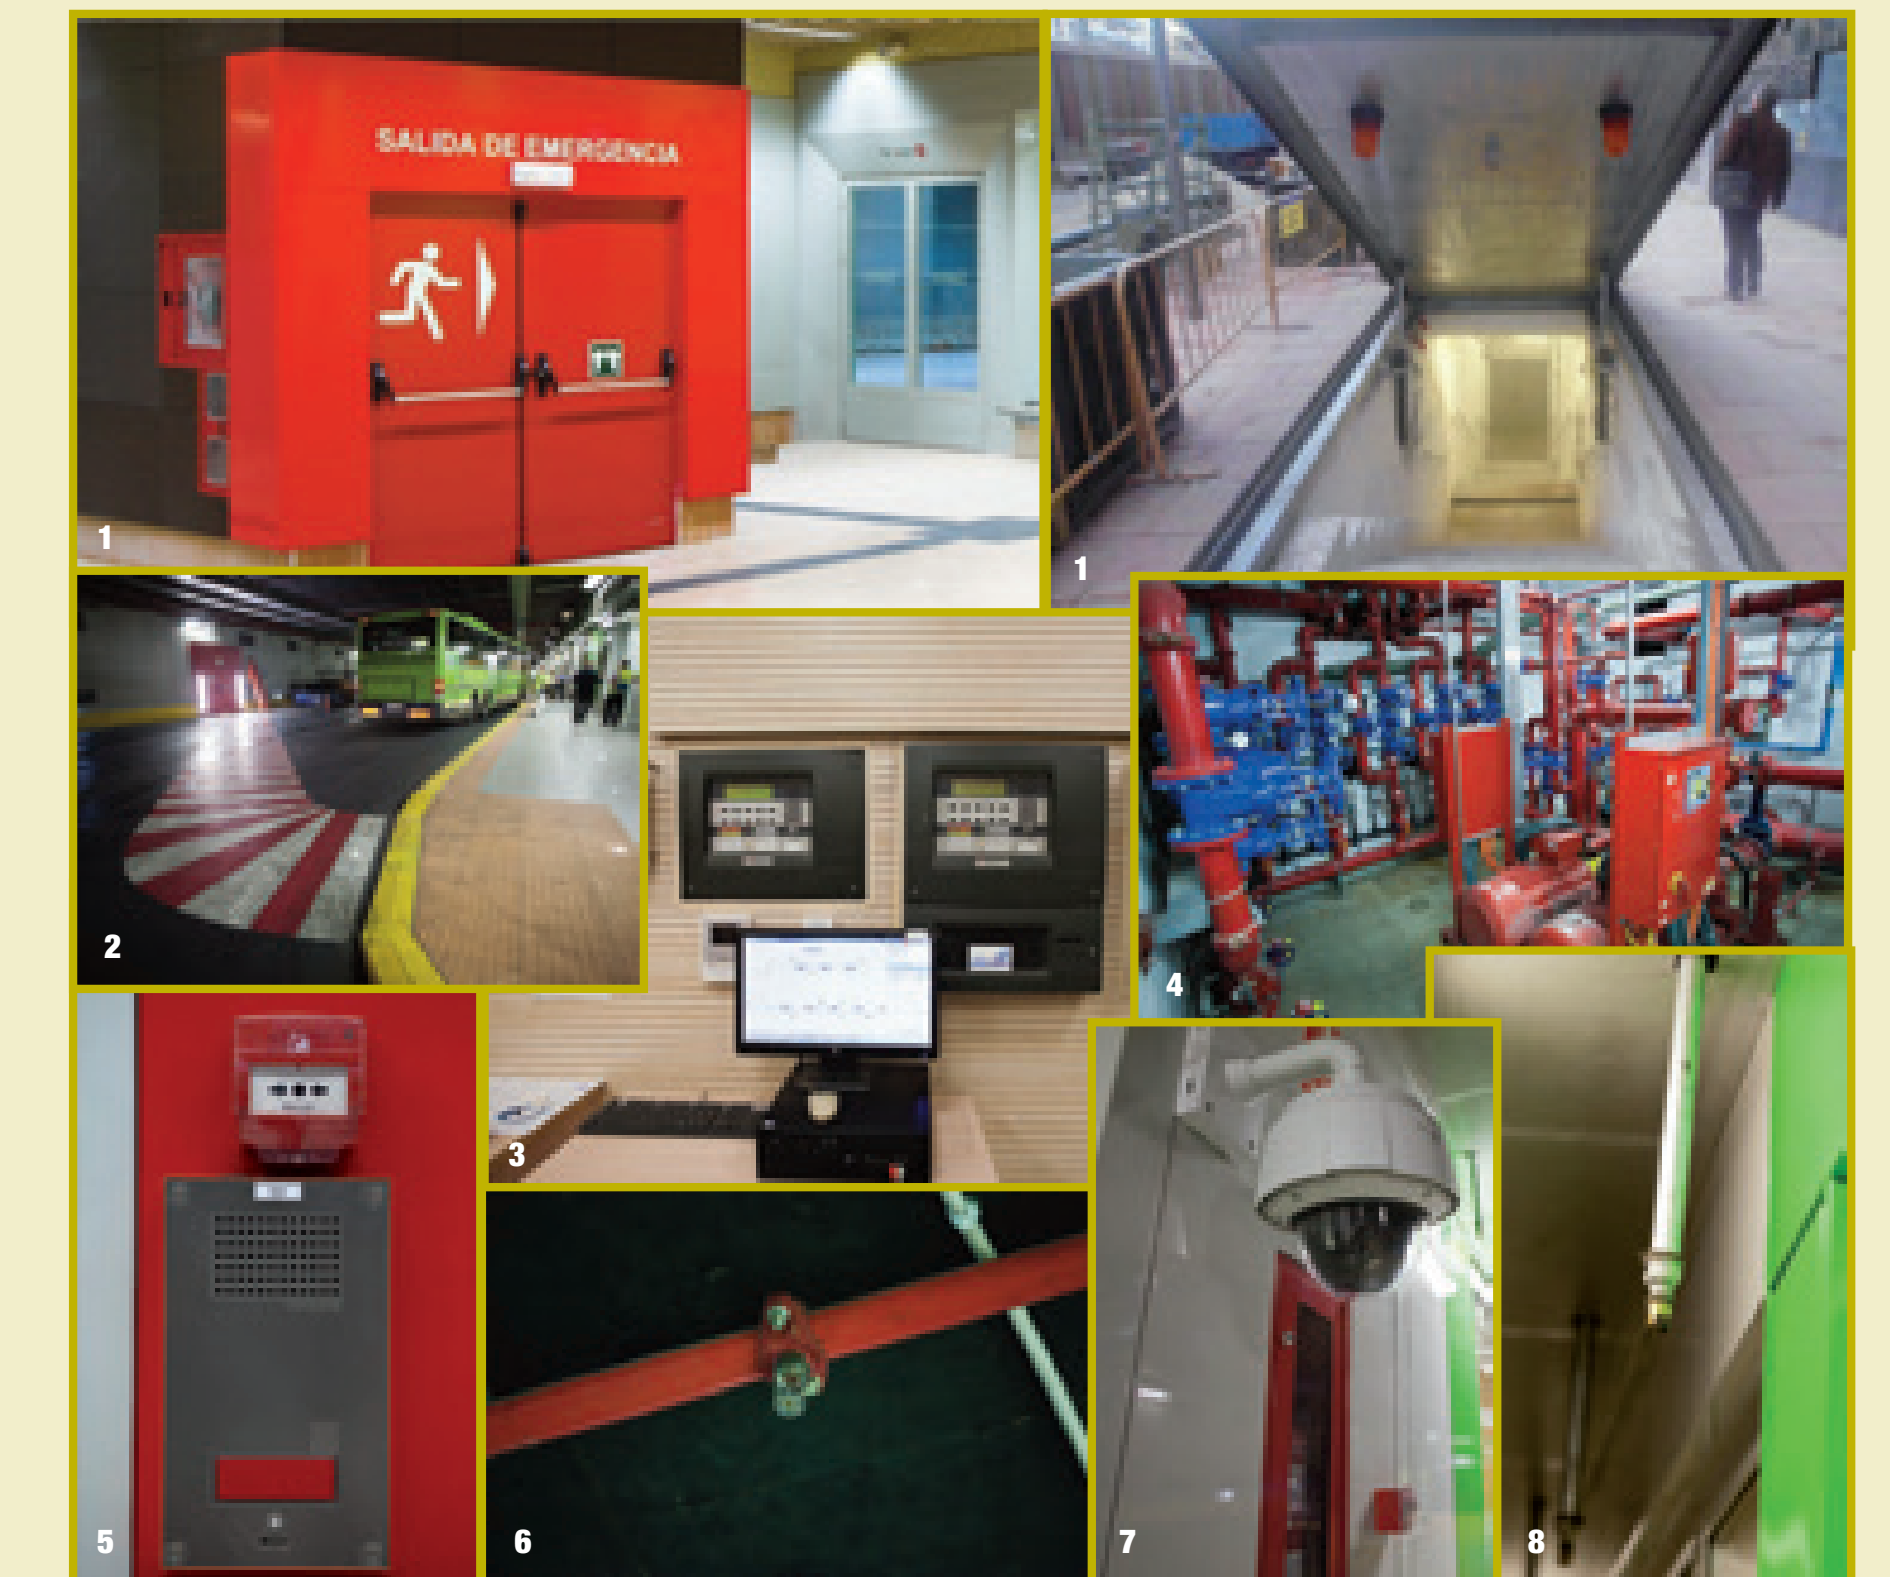
- Asegurar la **evacuación en menos de 10 minutos**, incluso en los momentos de mayor afluencia de viajeros.
- Diseñar la infraestructura para una rápida actuación ante cualquier imprevisto y garantizar que los posibles riesgos queden confinados a áreas limitadas en el intercambiador, sin afectarlo en su totalidad, son el baluarte de la seguridad de la renovada estación.

| 1 ► Salidas de emergencia | 5 ► Pulsadores e Interfonos |
| 2 ► Vías de evacuación | 6 ► Rociadores y cables de detección |
| 3 ► Centralita de incendios | 7 ► Cámaras de CCTV |
| 4 ► Grupo contraincendios | 8 ► Cortinas de agua |

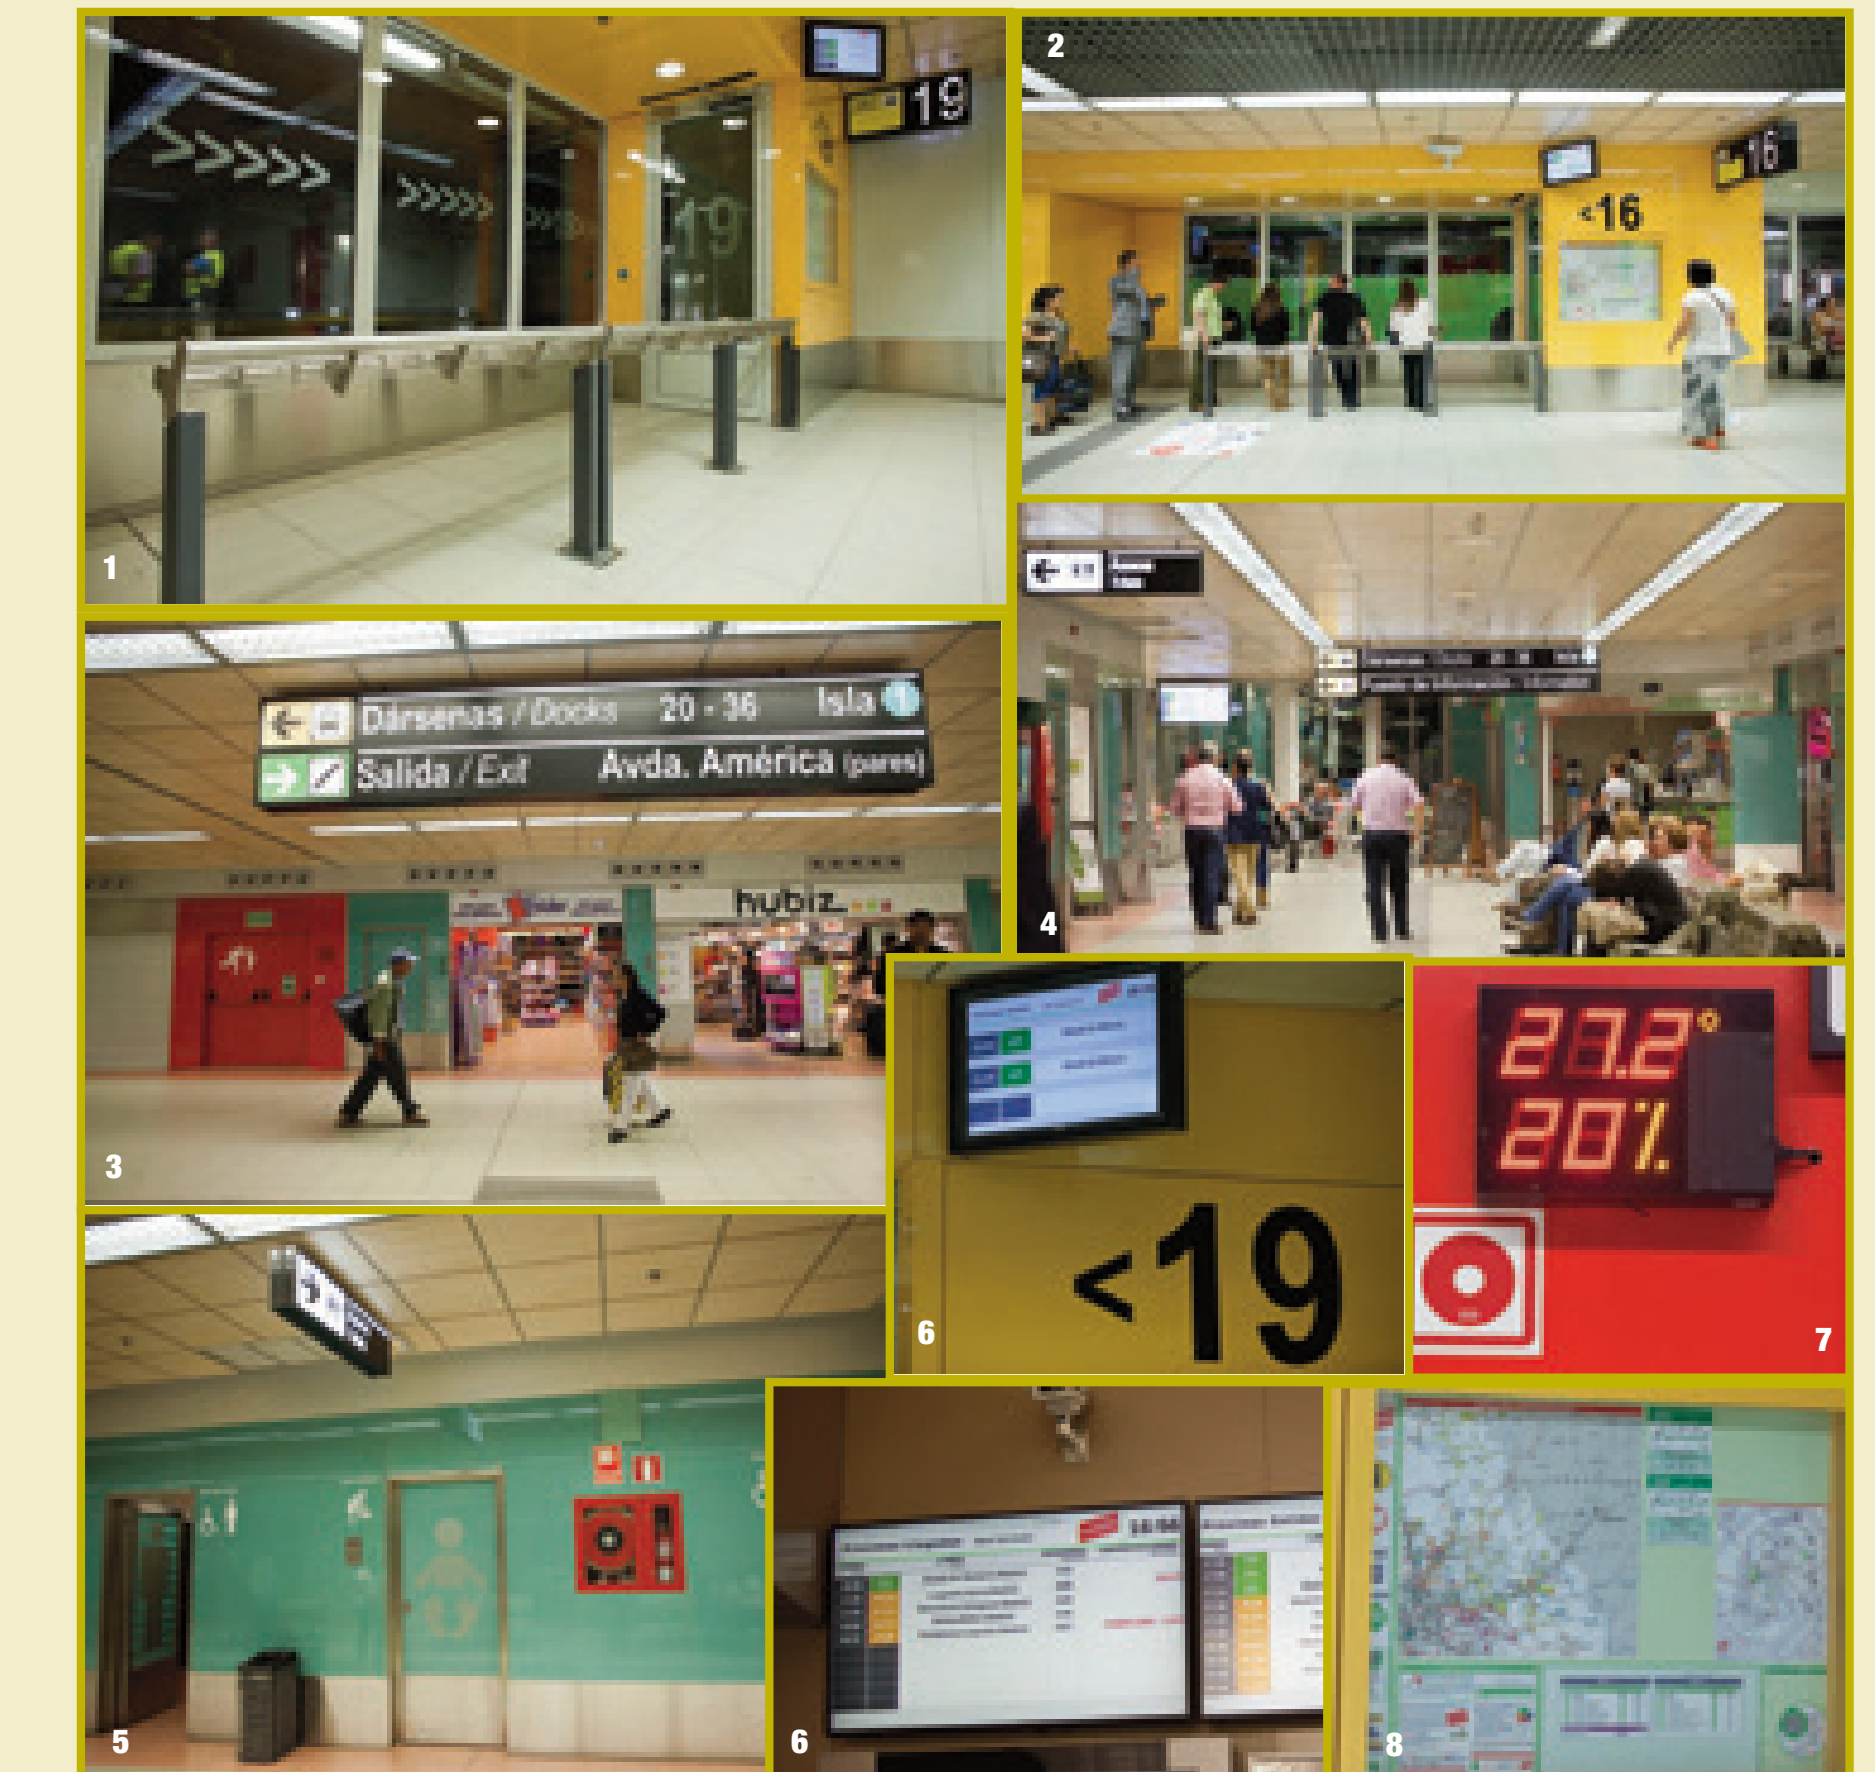
Los sistemas de control de temperatura y contaminantes, la información cercana, fácil de encontrar, entender y actualizada en tiempo real, los puntos de información con trato personalizado, la actividad comercial adaptada a las demandas del viajero y el resto de servicios complementarios pretenden mejorar la experiencia de viaje de los más de 100.000 viajeros que transitan a diario por este intercambiador.

- 1 ▶ Apoyos isquióticos
- 2 ▶ Mamparas
- 3 ▶ Locales comerciales
- 4 ▶ Bancos

- 5 ▶ Aseos
- 6 ▶ Información dinámica
- 7 ▶ Indicadores de temperatura y humedad
- 8 ▶ Información estática

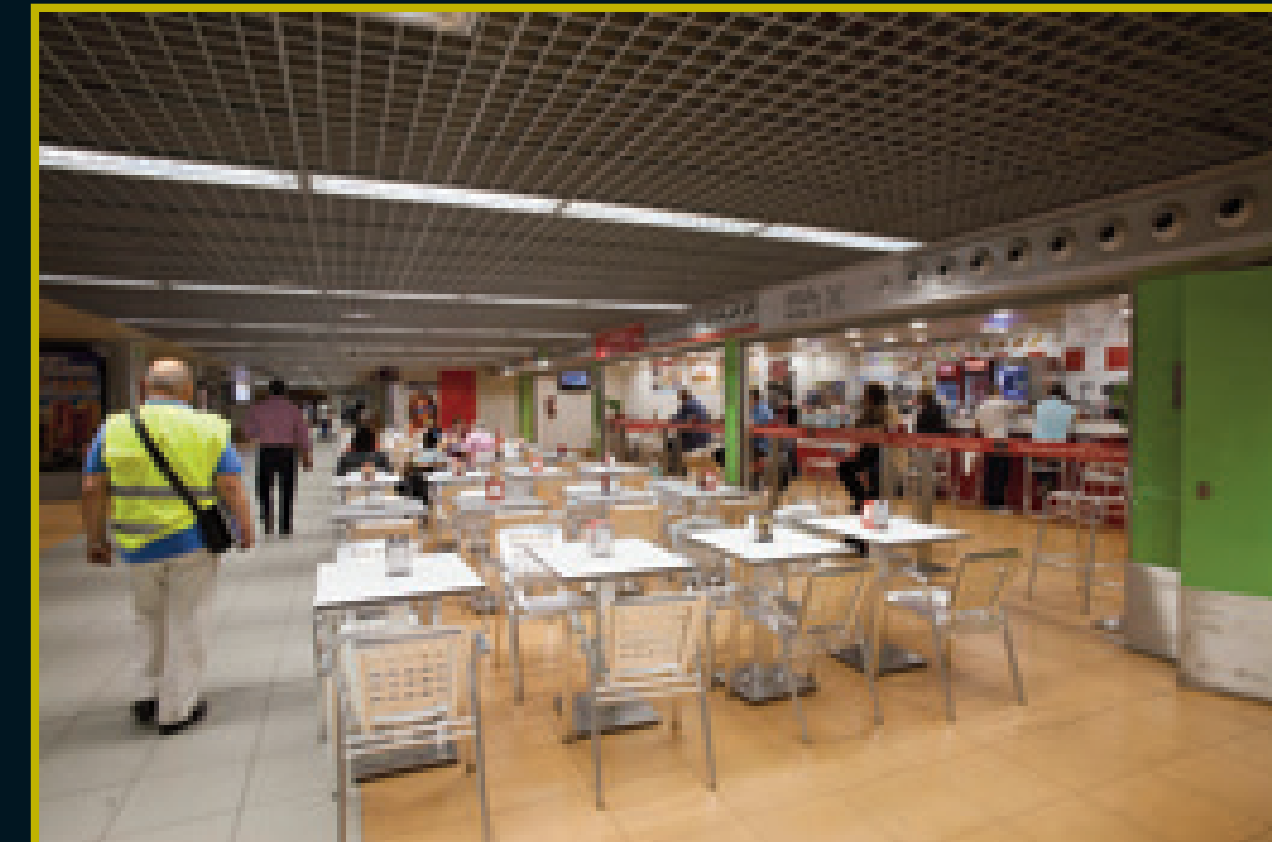
Zona de espera y embarque
acondicionada (climatización,
control de contaminación, ilu-
minación, Wi-Fi ...)

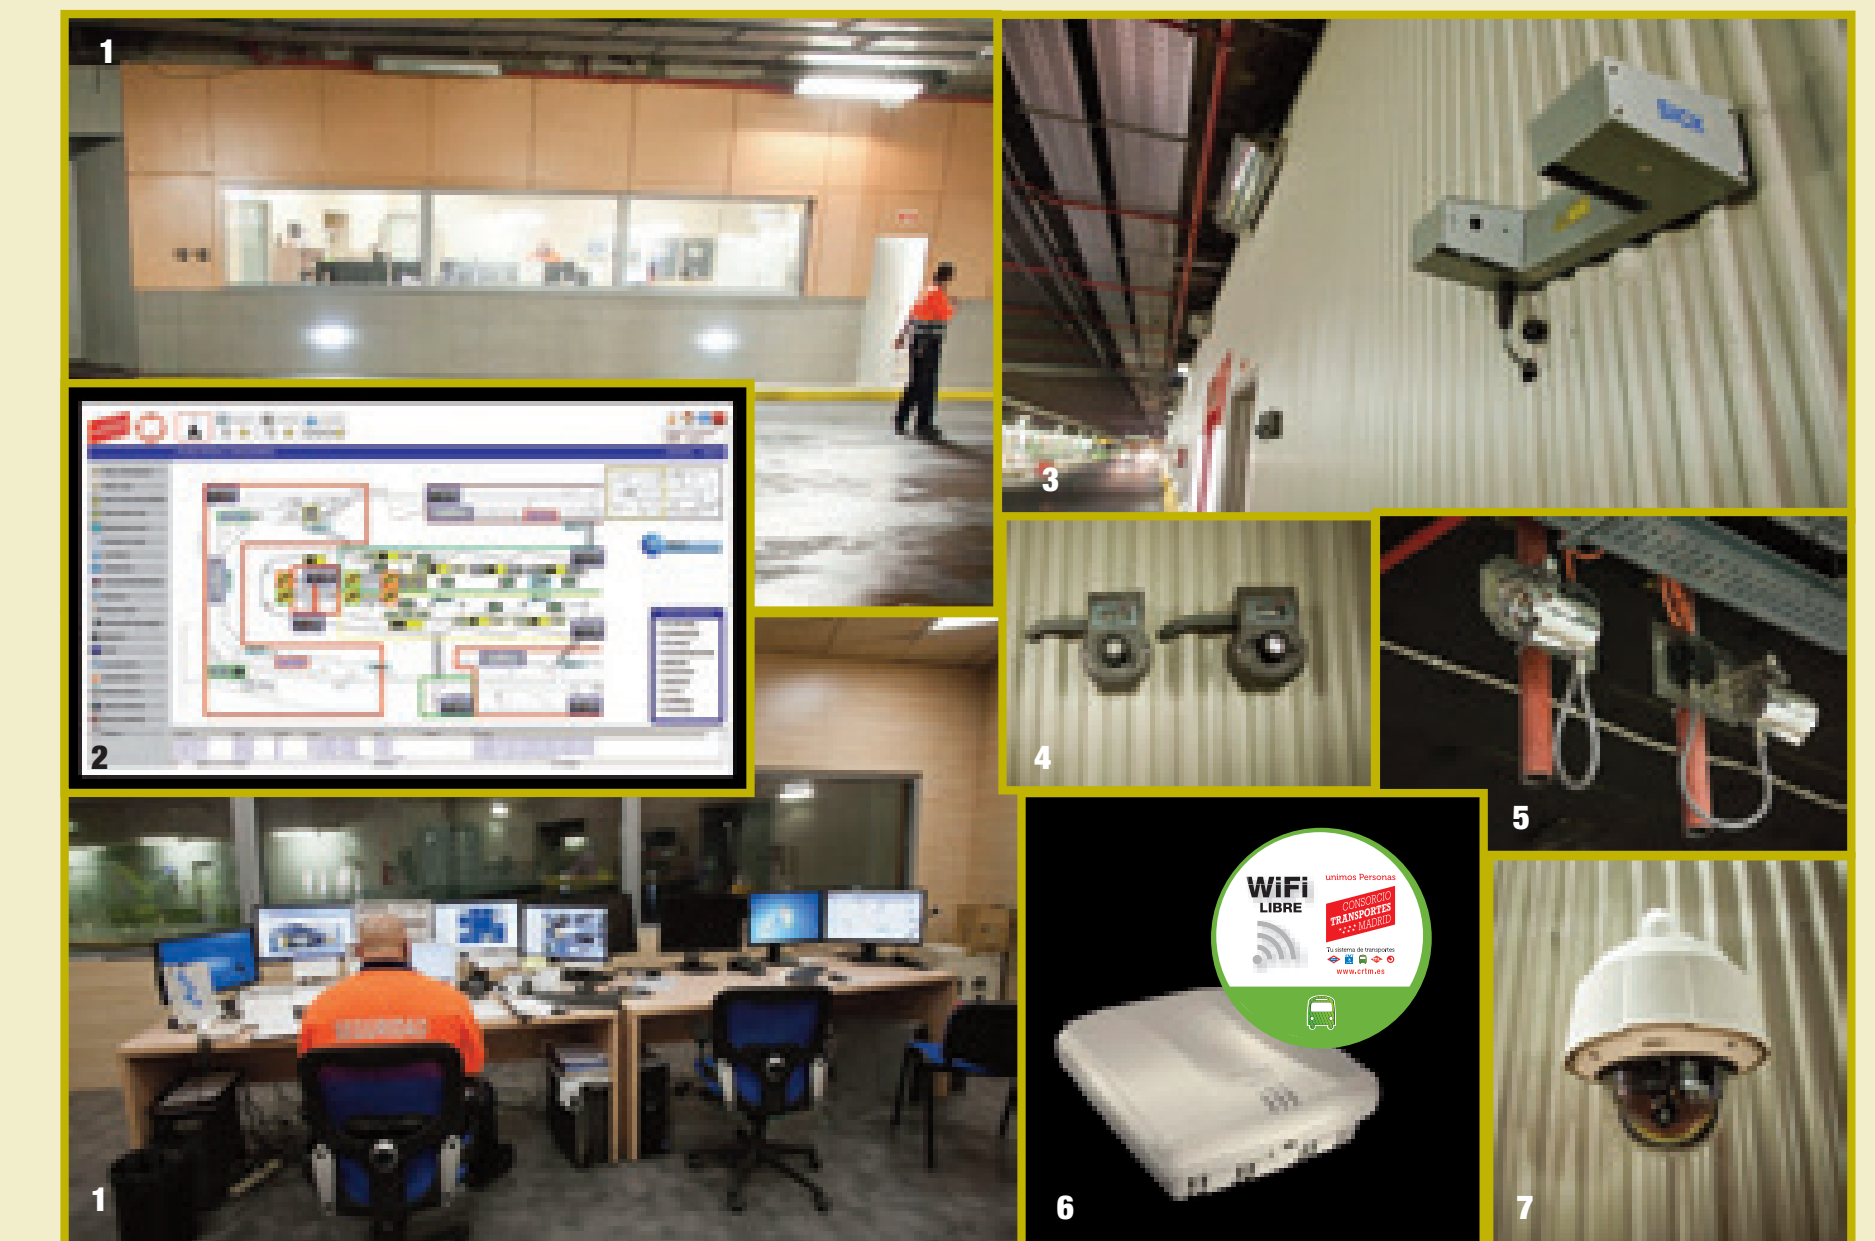
Para poder alcanzar esta meta, todos los sistemas y elementos del intercambiador están integrados y son gestionados de manera centralizada desde el Puesto de Control del Intercambiador, ubicado en el nivel -2.

- 1 ▶ Centro de Control
- 2 ▶ Sistema de Gestión Integrado
- 3 ▶ Opacímetros (detectores de suciedad ambiental)
- 4 ▶ Dispositivos de detección de gases CO+NOx
- 5 ▶ Sistemas de detección de Gas Natural
- 6 ▶ Red WIFI
- 7 ▶ Circuito cerrado TV (CCTV)

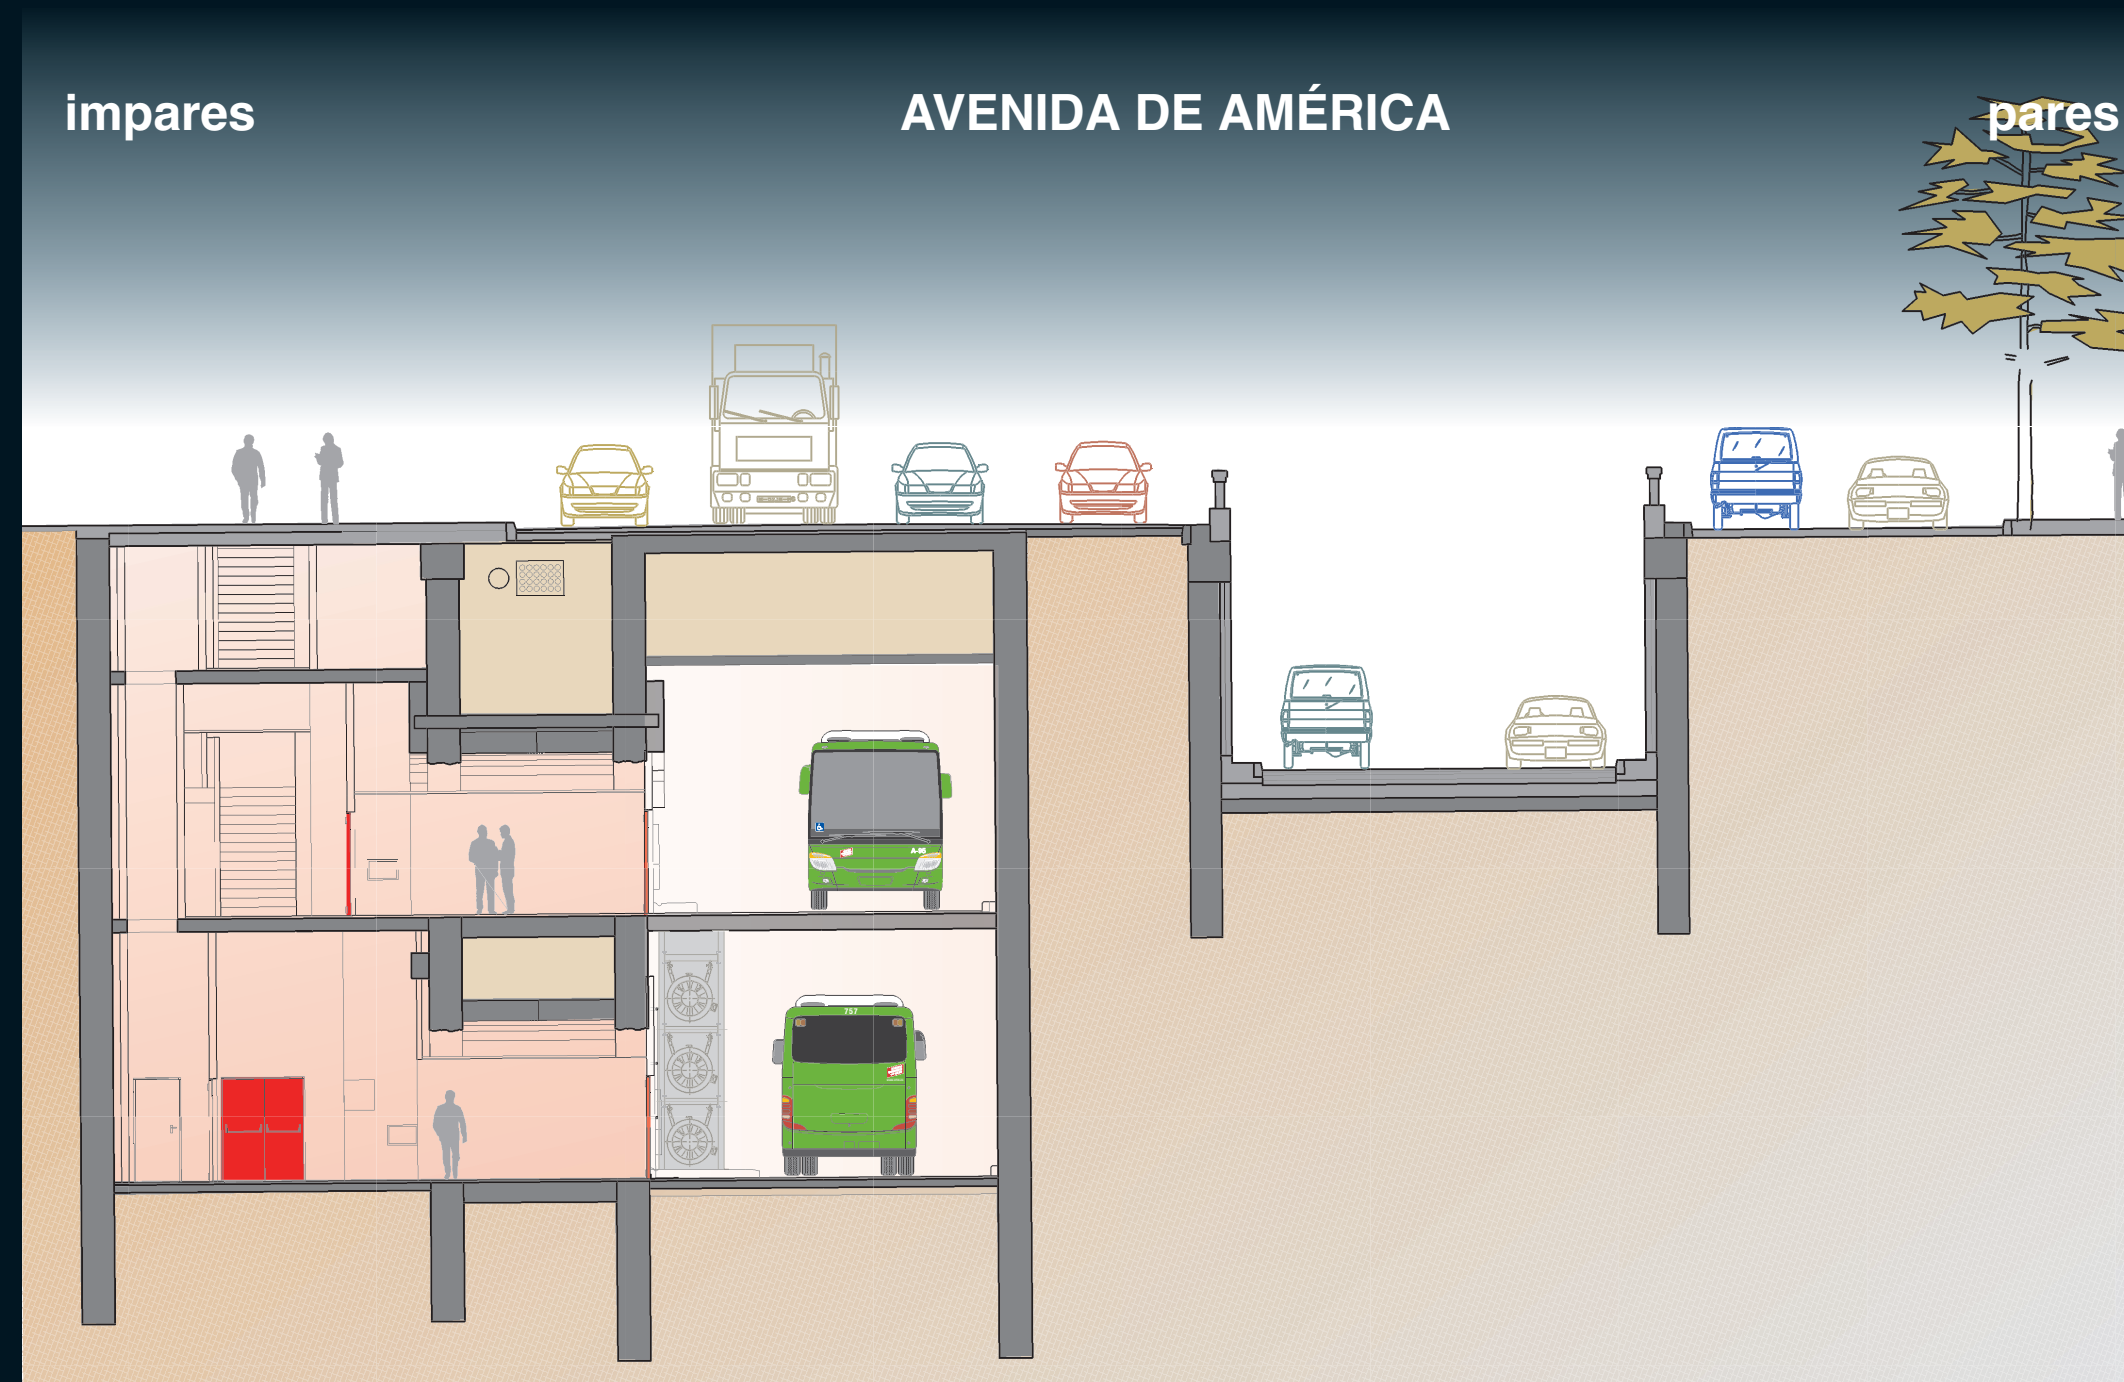
Sección túnel doble altura

► Los túneles se han ensanchado para permitir la evacuación de los autobuses en caso de emergencia, y se han ejecutado dos nuevas Escaleras de Emergencia.

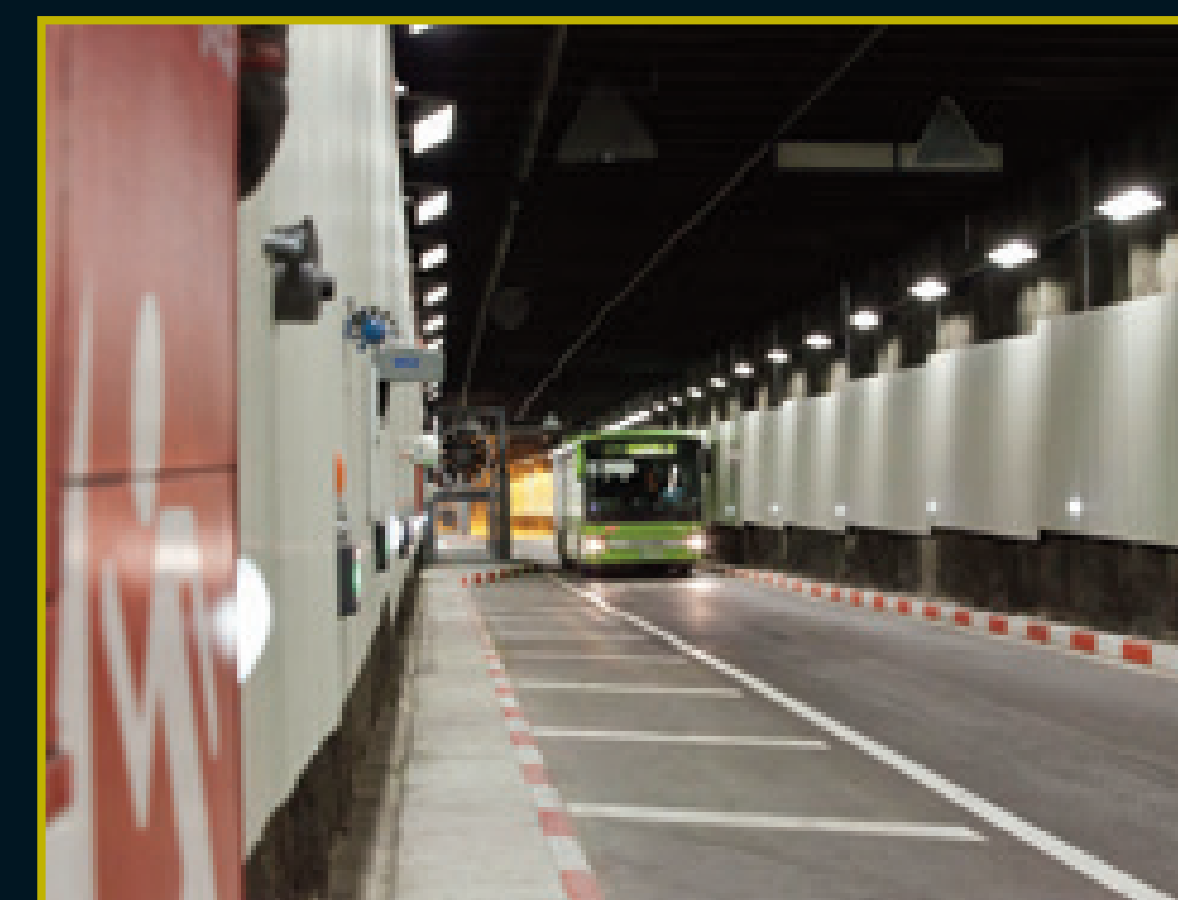
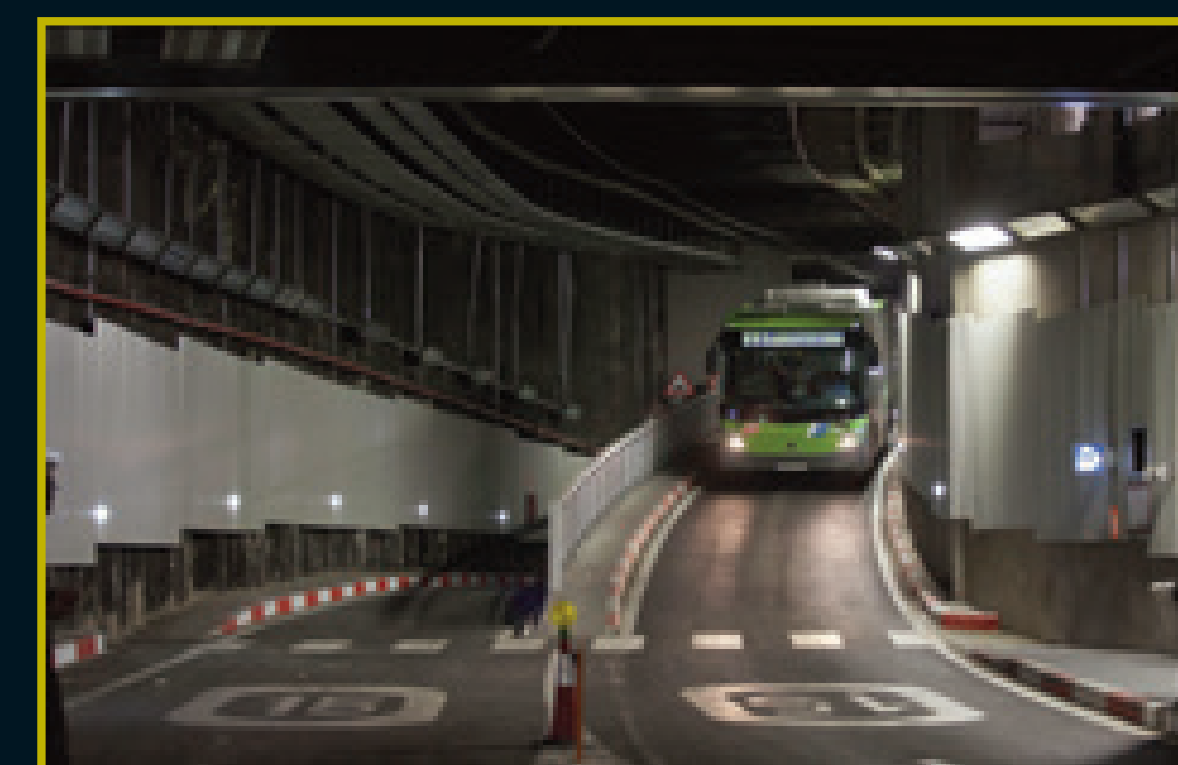
► Desde el nivel -1 se ha ejecutado una nueva salida para autobuses que podrá utilizarse en momentos de máxima afluencia y, sobre todo, en casos de emergencia.

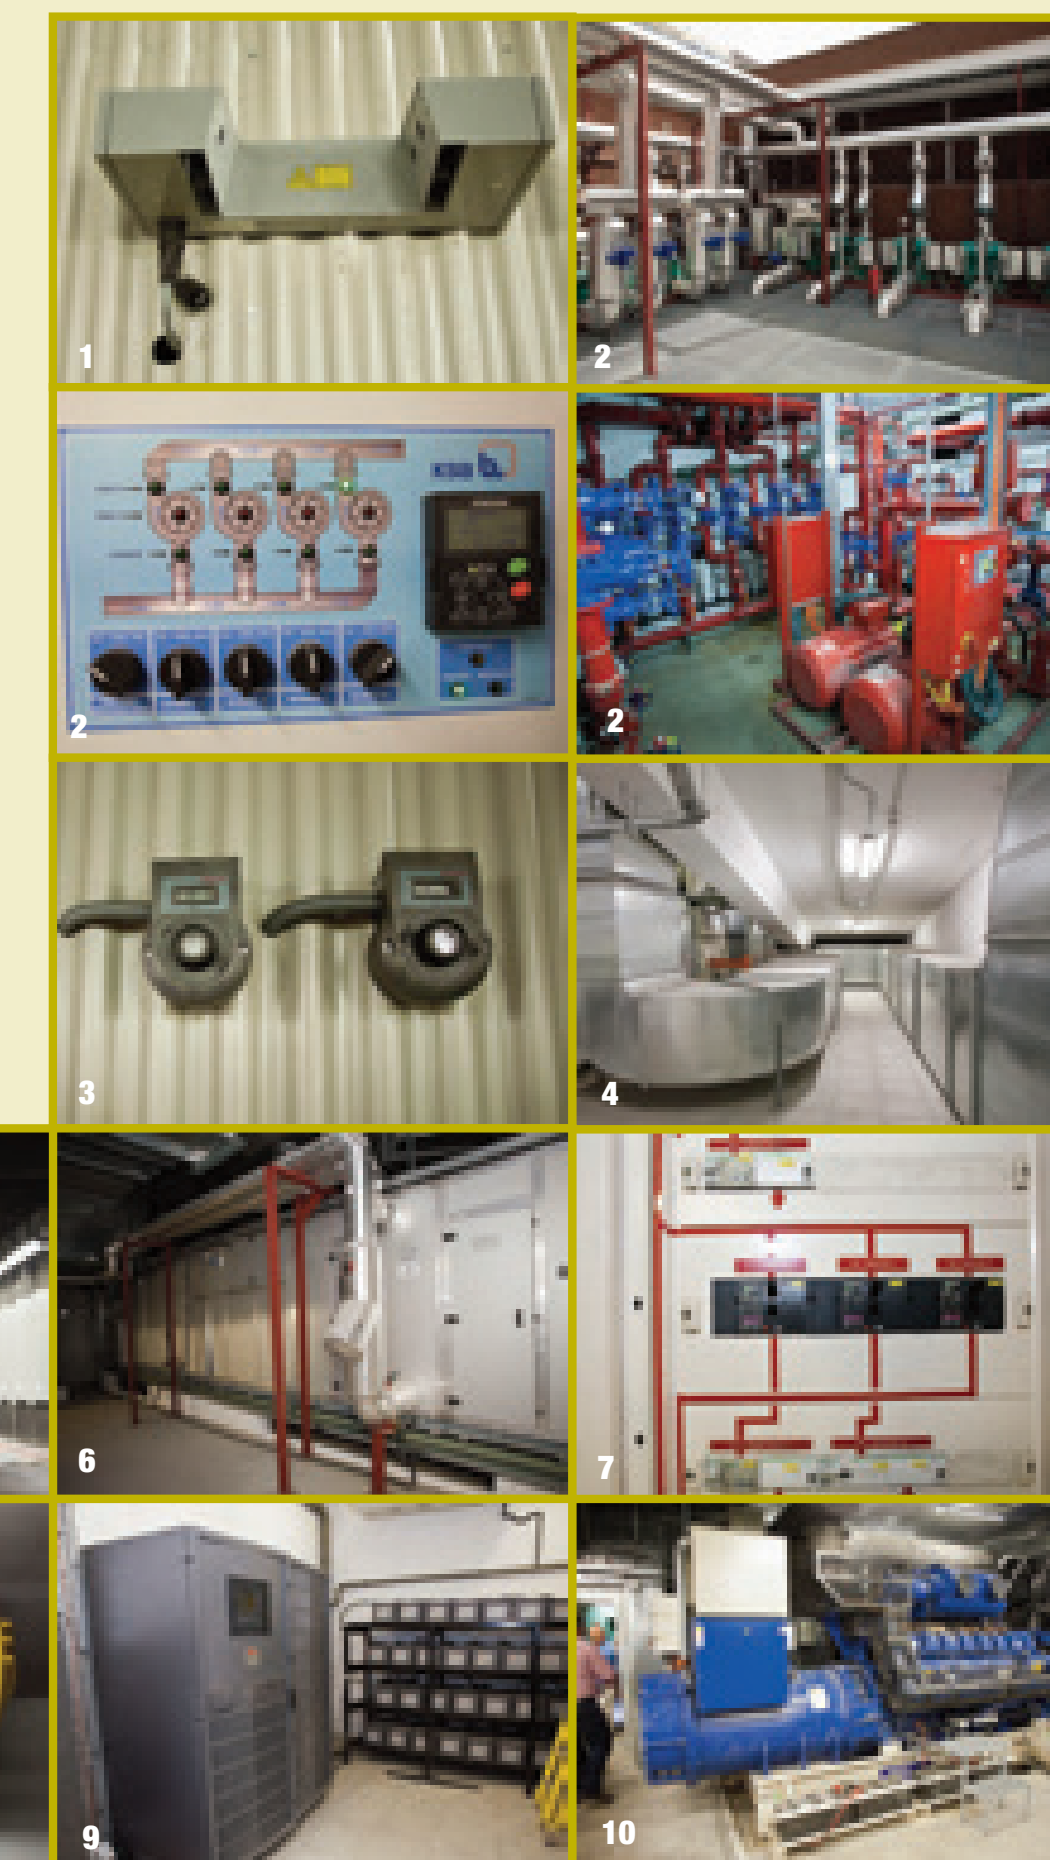
Uno de los motivos fundamentales de las obras del antiguo intercambiador ha sido la renovación y modernización de los sistemas e instalaciones mecánicas que han permitido alcanzar las mayores cotas de seguridad, funcionalidad y confort en el Intercambiador. Se han adaptado las instalaciones incluyendo además los sistemas de seguridad necesarios para permitir el acceso al intercambiador de autobuses más favorables para el medioambiente.

- 1 ► Opacímetros (detectores de suciedad ambiental)
- 2 ► Bombas
- 3 ► Detectores de gases (CO, CO₂, NOx)
- 4 ► Conductos
- 5 ► Ventiladores
- 6 ► Climatizadoras
- 7 ► Cuadros eléctricos
- 8 ► Luminarias ATTEX
- 9 ► SAI y Condensadores
- 10 ► Grupo electrógeno
